Schlussbericht

# Trockenmauerbau Othmarsingen Rebhübel

Ein Projekt zur Stärkung und Vernetzung einheimischer  
Rosen- und Reptilienarten durch den Bau von Steinstrukturen

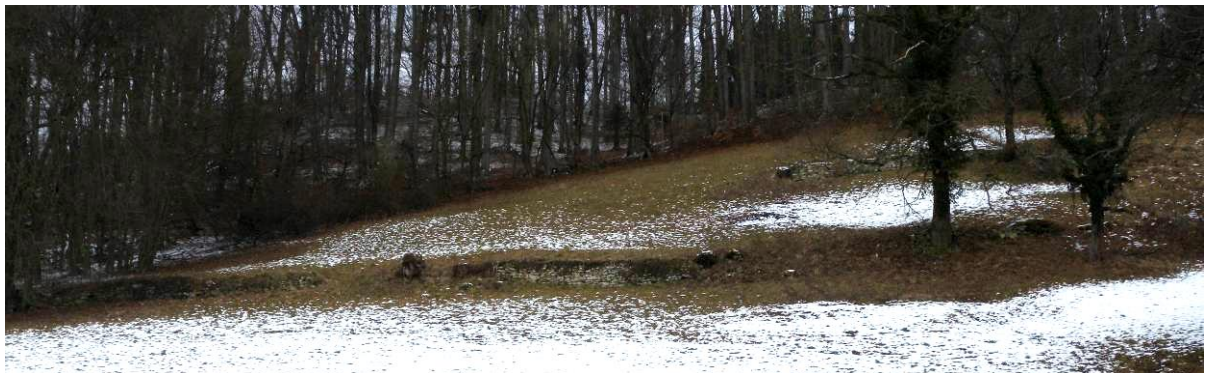
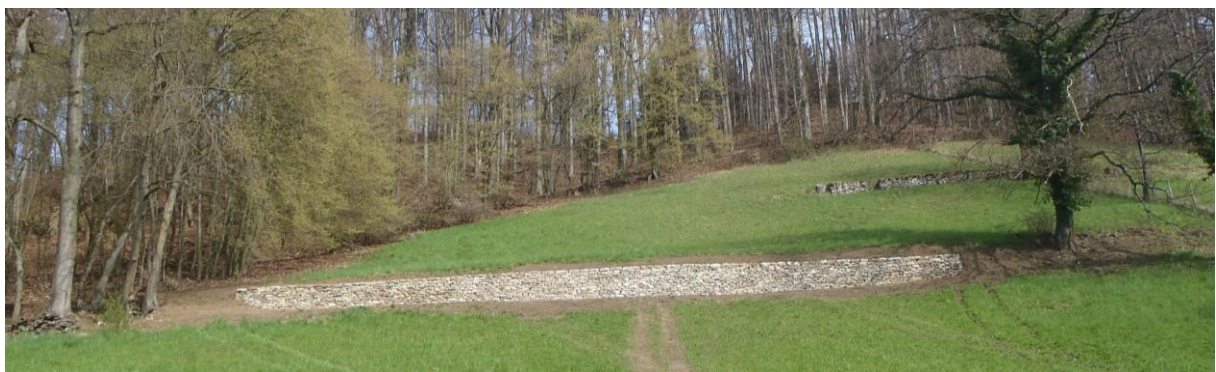
Am Rebhübel in der Gemeinde Othmarsingen wurde im Zeitraum Januar bis März 2014 eine alte zerfallende Trockenmauer erneuert. Die Mauer wurde ursprünglich vor 1880 gebaut um den damaligen Rebberg zu terrassieren. Noch vor 1940 wurde die Bewirtschaftung des Rebbergs aufgegeben (Siegfriedkarte von 1880 & 1940). Die Mauer ist seither zunehmend verfallen. Mit dem Neubau wurde ein Stück Kulturgut erhalten und ein Mehrwert für die Natur erreicht. Das Projekt konnte dank der Unterstützung der Ortsbürgergemeinde Othmarsingen, der Gemeinde Othmarsingen, dem Kanton Aargau, dem Fonds Landschaft Schweiz und der Familien-Vontobel-Stiftung realisiert werden. Vielen Dank!

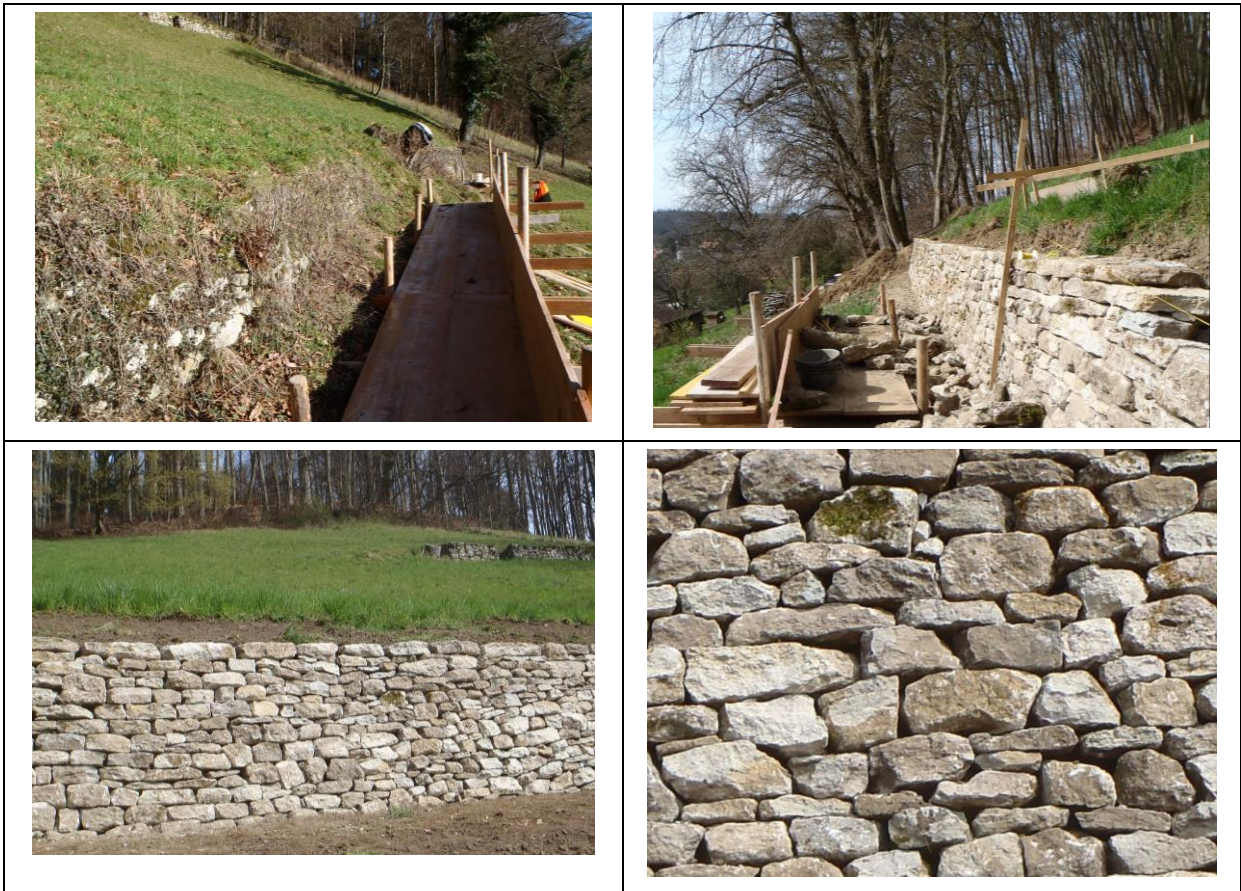
Das Fundament so wie der Anzug (Neigung gegen den Hang) der noch intakten Mauerabschnitte konnten nicht integriert werden. Entsprechend wurde die ganze Mauer neu gebaut.

Die Trockenmauer ist insgesamt 31 Meter lang und durchschnittlich 1.40 Meter (1.10 m bis 1.60 m) hoch. Dies ergibt. 43 m<sup>2</sup> Ansichtsfläche. Die Mauer wurde mit 12% Anzug gebaut.
